# Pilot

BRIEFING  
NR 1/2012

# Flygsäkerhet

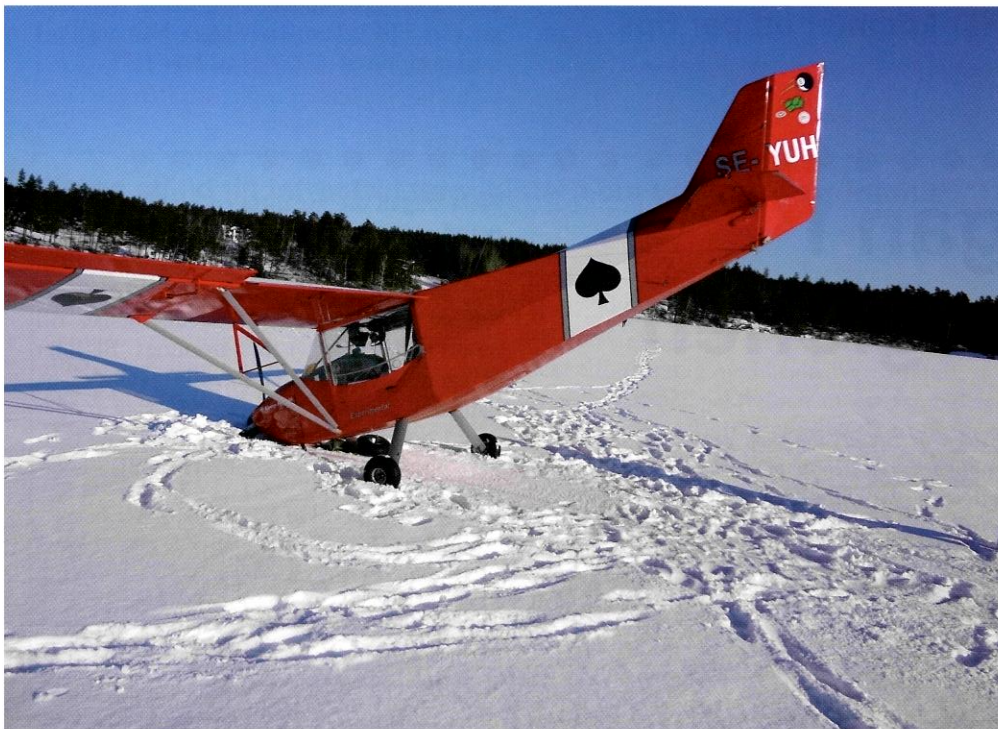
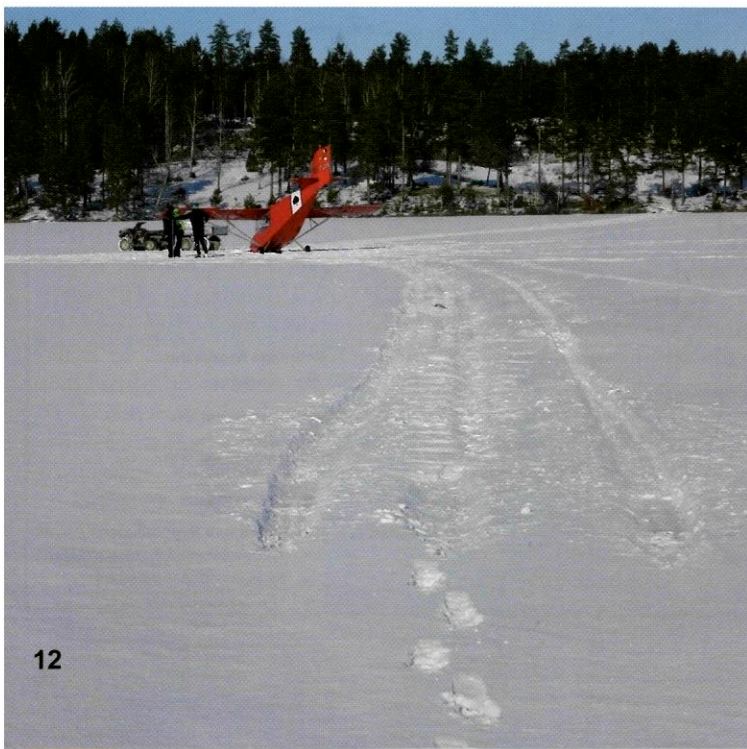
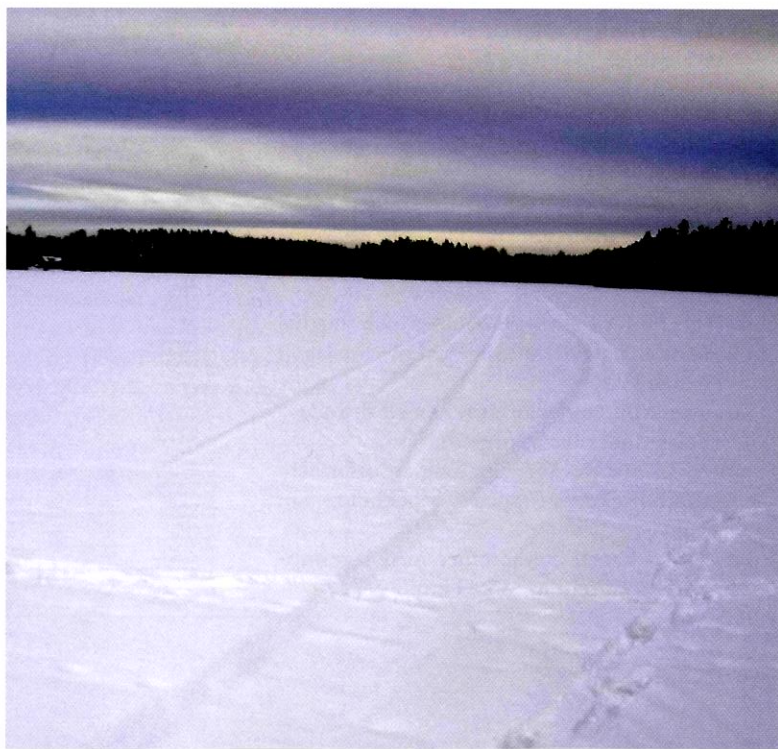
Bilderna nedan visar skillnaden i spåren mellan normal och hård sättning. Bilden till höger är från en tidigare landning samma dag. En eloge till klubben som ställt bilderna till förfogande och som bidrar till ökad kunskap och förståelse för vad som hände.

**Pa-18 Super Cub,  
den typ som havererade.  
Foto: Robert Björkman**

Man upplevde inte landningen som hård men spåren visar att det ändå var en hård sättning. Att noshjulet tog i exakt samtidigt som huvudhjulen trots låg fart kan tyda på att flygplanet ställade på lite höjd från isen. Den hårda sättningen, där noshjulet tog i med samma kraft som huvudhjulen, samtidigt som det några centimeter tjocka snötäcket bromsade upp medförde att noshjulet omedelbart vek sig.

Piloten bedömde att det fanns spår i snön och små vågor i snötäcket varför det inte skulle vara något problem med höjdbedömningen. Bilder från haveriplatsen visar att det vid just sättningsplatsen inte fanns några referenser och att snötäcket var relativt jämt vilket rimligen försvårade höjdbedömningen.

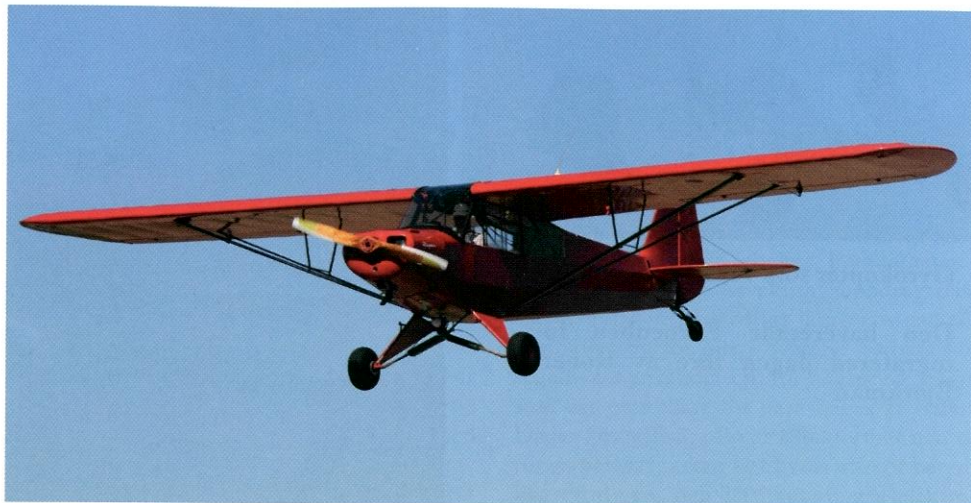
**Klubben som var ägare** till flygplanet handlade föredömligt och säkrade haveriet och spåren med foton. Innan den aktuella landningen hade man landat på en annan sjö för ett kortare uppehåll och upplevt att denna landning blev perfekt. Även spåren från

denna landning fotograferades av klubben.

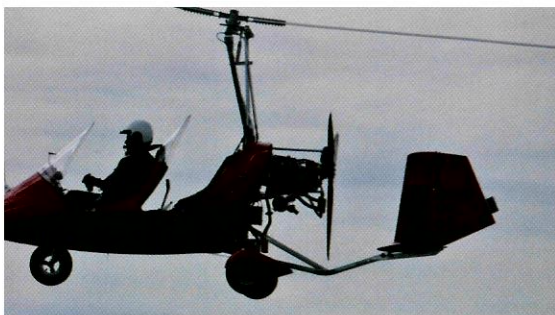
Gyrokopter som var illa ute.

Det som hade hänt i starten var att rotorbromsen hindrade varvtalet att öka till normalt varvtal. När piloten förde spaken fram och tillbaka ökade farten framåt samtidigt som rotorbromsen höll igen rotorvarvtalet varvid bladefflaping inträffade. Vid för lågt varvtal på rotorn i förhållande till farten framåt kommer bladen att pendla som följd av den för låga lyftkraften på det bakåtgående bladet. Pendlingarna resulterar normalt i att rotorn tar i marken eller att propellern träffar propellerbladen eller stjärtpartiet. Här var det bara propellern som träffades.

**Det som i grunden orsakade** haveriet var att rotorbromsen inte slogs ifrån före prerotation och start, men det som gav skadorna var sannolikt bladeflapping som följde av att spaken fördes fram och tillbaka. Det borde vara känt vid det här laget att häftiga rörelser med spaken och att föra fram spaken för mycket vid fel tillfälle kan vara förödande under start med gyrokopter. Om normal rutin inte fungerar skall starten omedelbart avbrytas.

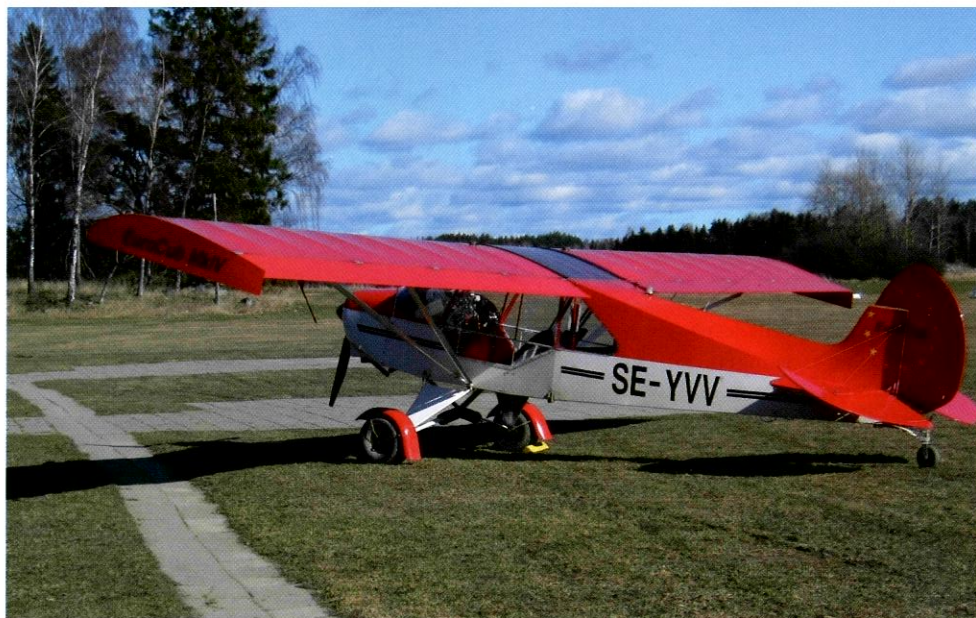
Den havererade Eurocuben fotograferad dagen före av Robert Björkman
